認證編號 CPF52011256031

## 車輛資料 Vehicle Information

## 車輛認證總結報告 Vehicle Inspection Findings

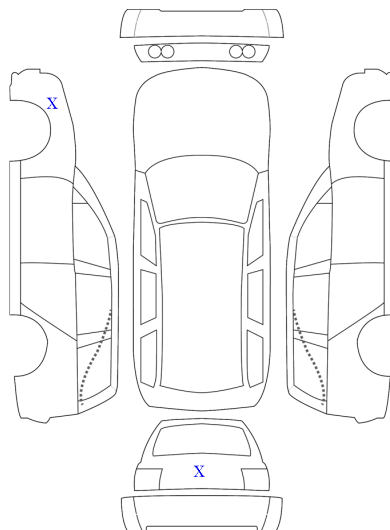
車體外觀圖

本車輛無泡水跡象。
