## 車輛認證總結報告 Vehicle Inspection Findings

廠牌：HONDA  
排檔型式：手自排  
儀表里程數：4,577

車型：HR-V  
引擎號碼：\*\*\*ZH92336\*\*  
車身號碼：RKTRV3890RF10\*\*\*\*

認證編號：CPE52011256032

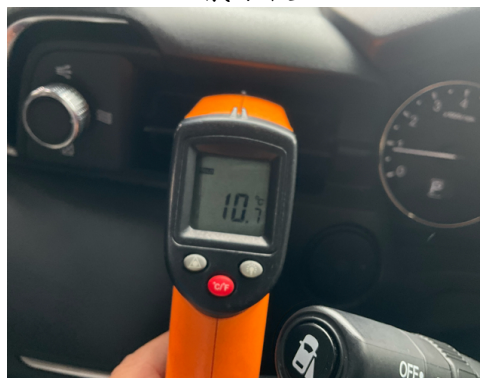
空調溫度

| 5. 前空調風速開關各段風速 | 正常 | 6. 前空調冷氣作動中央出風口溫度 | 10°C |
