# YES 車輛認證書

認證編號 CPF52011256046

| 車型 Model | YARIS |
| 年份 Year | 2017/10 |

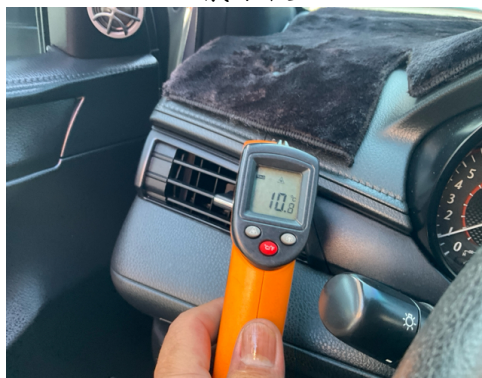
空調溫度

| 5. 前空調風速開關各段風速 | 正常 | 6. 前空調冷氣作動中央出風口溫度 | 10°C |
