認證編號 CPF52011256070

## 車輛資料 Vehicle Information

| 廠牌 Make | FORD |
| 車型 Model | ECOSPORT |

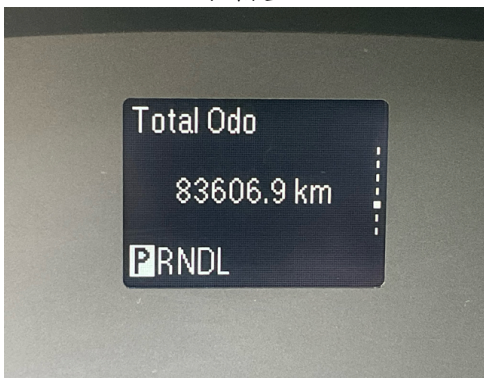
| 現況實車里程 Mileage<br>(僅揭露，不具保證效力) | 83,606 |

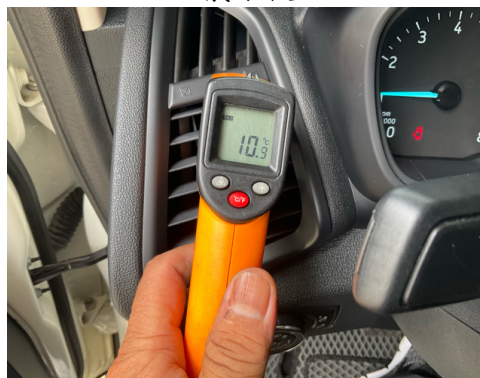
空調溫度

| 5. 前空調風速開關各段風速 | 正常 | 6. 前空調冷氣作動中央出風口溫度 | 10°C |
