## 車輛認證總結報告 Vehicle Inspection Findings

認證編號 CPF52011256093

| 廠牌 Make | FORD |
| 車型 Model | FOCUS |

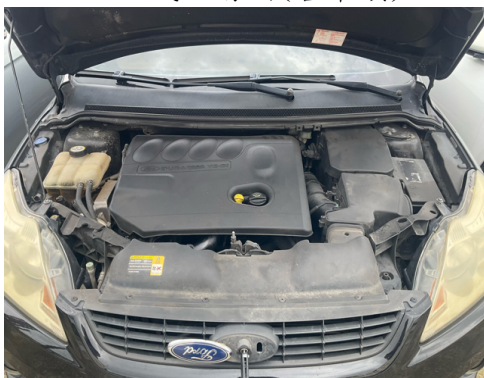
引擎室

| 5. 外觀有無漏油/水跡象 | 異常 | 6. 運轉時有無抖動或異常聲響 | 正常 |

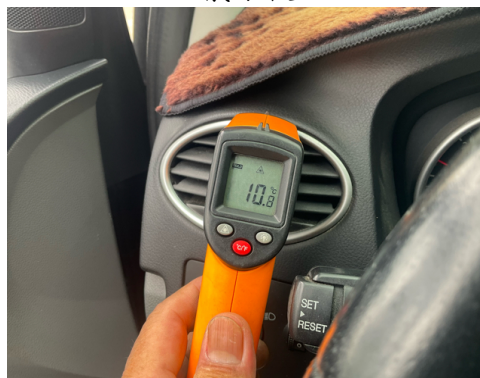
空調溫度

| 5. 前空調風速開關各段風速 | 正常 | 6. 前空調冷氣作動中央出風口溫度 | 10°C |
