# YES 車輛認證書

認證編號 CPF52011256123

| 廠牌 Make | SMART |
| 車型 Model | FORTWO |

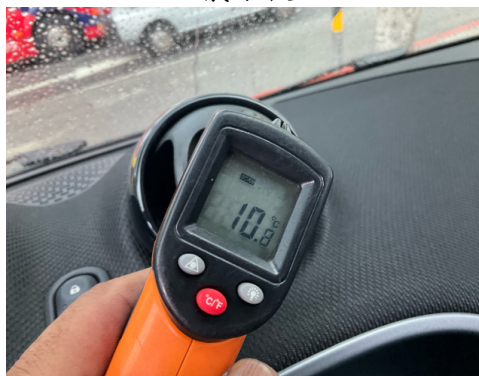
空調溫度

| 5. 前空調風速開關各段風速 | 正常 | 6. 前空調冷氣作動中央出風口溫度 | 10°C |
