認證編號 CPF52011256135

## 車輛資料 Vehicle Information

## 車輛認證總結報告 Vehicle Inspection Findings

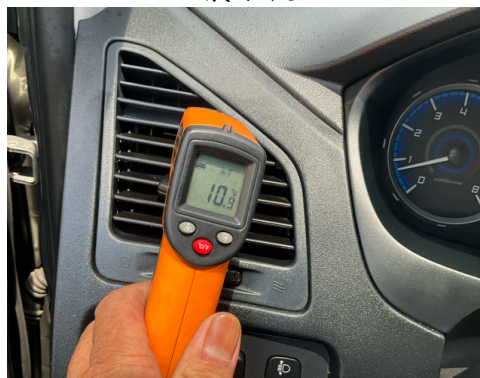
空調溫度

| 1. 檢查室外氣溫 | 34°C | 2. 後空調冷氣作動中央出風口溫度 | 10°C |
| 5. 前空調風速開關各段風速 | 正常 | 6. 前空調冷氣作動中央出風口溫度 | 10°C |
