YES 車輛認證書

認證編號 CPF52011256137

廠牌 Make	MITSUBISHI
車型 Model	ZINGER
年份 Year	2019/04
排氣量 Displacement	2,378
車身號碼 VIN	A607****
引擎號碼 Engine Number	***9S4NSXN04**
現況實車里程 Mileage (僅揭露, 不具保證效力)	155,835

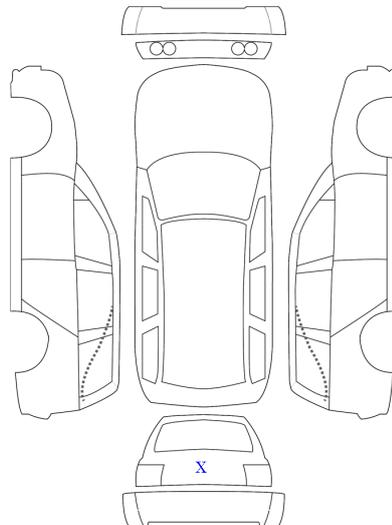
車體外觀圖

Ⓢ 鈑件鏽蝕、斑剝或鏽穿

B 受損面積約一個拳頭(含)以上

R 鈑件校正痕跡

X 更換

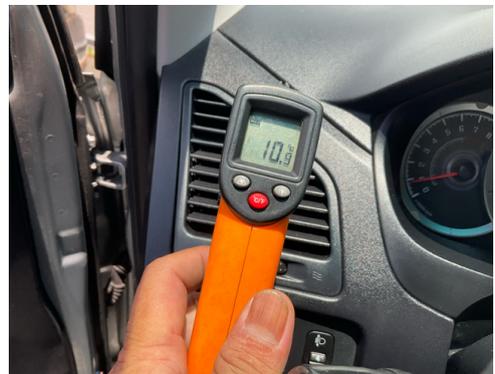
空調溫度

1. 檢查室外氣溫	34°C	2. 後空調冷氣作動中央出風口溫度	10°C
3. 冷凝器散熱風扇有無運轉異常	正常	4. 前空調冷氣A/C開關燈號	正常
5. 前空調風速開關各段風速	正常	6. 前空調冷氣作動中央出風口溫度	10°C
7. 後空調冷氣A/C開關燈號	正常	8. 後空調風速開關各段風速	正常
