認證編號 CPF52011256185

## 車輛資料 Vehicle Information

## 車輛認證總結報告 Vehicle Inspection Findings

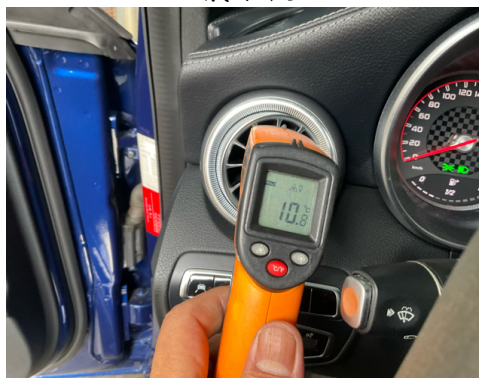
空調溫度

| 5. 前空調風速開關各段風速 | 正常 | 6. 前空調冷氣作動中央出風口溫度 | 10°C |
