認證編號 CPF52011257002

## 車輛資料 Vehicle Information

## 車輛認證總結報告 Vehicle Inspection Findings

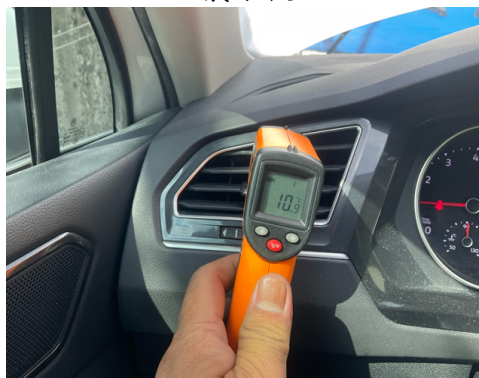
空調溫度

| 5. 前空調風速開關各段風速 | 正常 | 6. 前空調冷氣作動中央出風口溫度 | 10°C |
