認證編號 CPF52011257003

## 車輛資料 Vehicle Information

## 車輛認證總結報告 Vehicle Inspection Findings

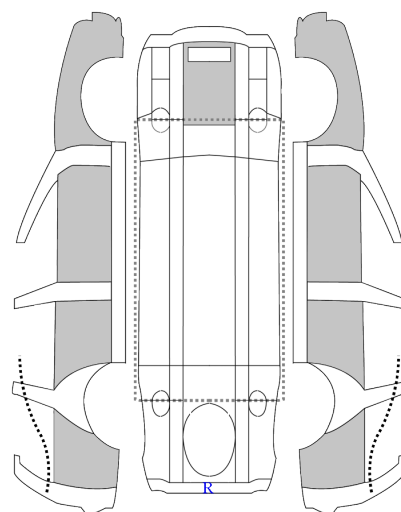
車骨結構圖

本車體骨架結構無修復跡象。
