認證編號 CPF52011257021

## 車輛資料 Vehicle Information

## 車輛認證總結報告 Vehicle Inspection Findings

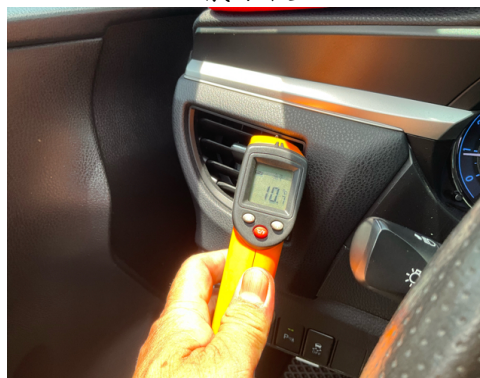
空調溫度

| 5. 前空調風速開關各段風速 | 正常 | 6. 前空調冷氣作動中央出風口溫度 | 10°C |
