認證編號 CPF52011257023

## 車輛資料 Vehicle Information

## 車輛認證總結報告 Vehicle Inspection Findings

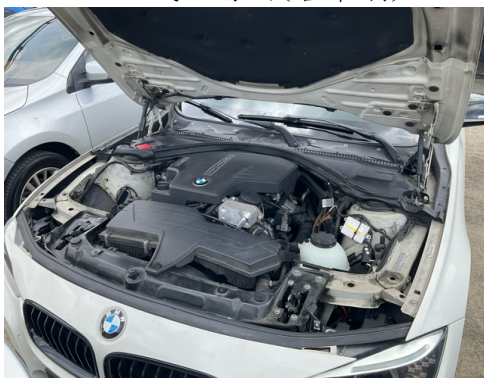
引擎室

| 5. 外觀有無漏油/水跡象 | 異常 | 6. 運轉時有無抖動或異常聲響 | 正常 |

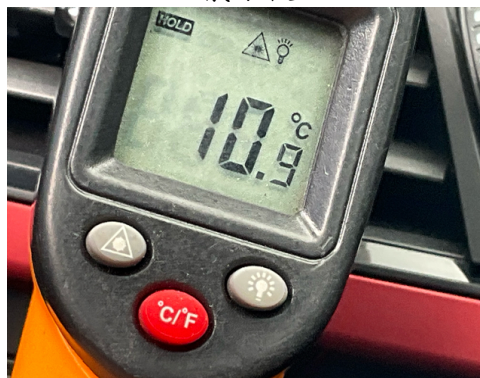
空調溫度

| 5. 前空調風速開關各段風速 | 正常 | 6. 前空調冷氣作動中央出風口溫度 | 10°C |
