認證編號 CPF52011257028

## 車輛資料 Vehicle Information

## 車輛認證總結報告 Vehicle Inspection Findings

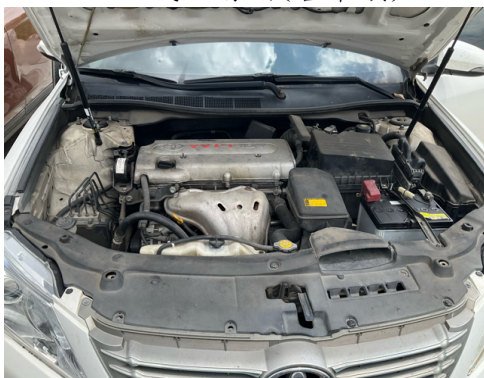
引擎室

| 5. 外觀有無漏油/水跡象 | 異常 | 6. 運轉時有無抖動或異常聲響 | 正常 |

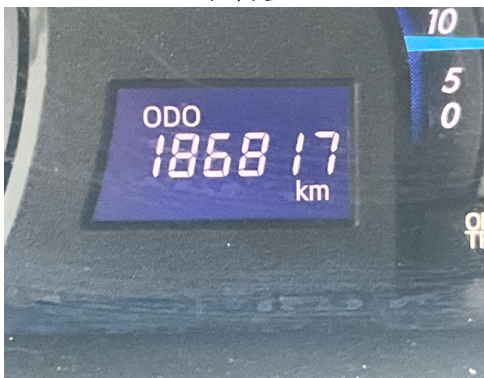
| 現況實車里程 Mileage<br>(僅揭露，不具保證效力) | 186,817 |

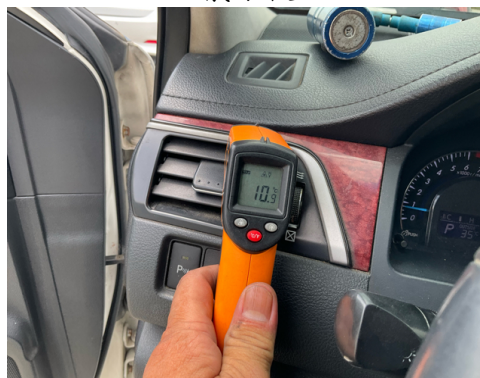
空調溫度

| 5. 前空調風速開關各段風速 | 正常 | 6. 前空調冷氣作動中央出風口溫度 | 10°C |
