認證編號 CPF52011257032

## 車輛資料 Vehicle Information

## 車輛認證總結報告 Vehicle Inspection Findings

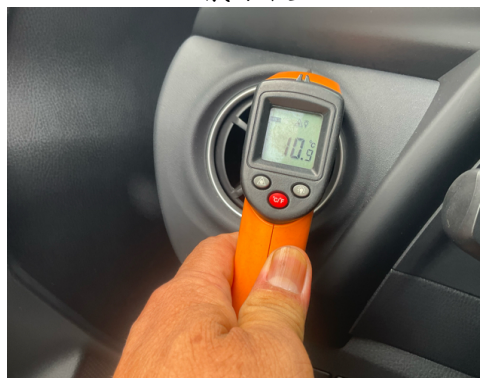
空調溫度

| 5. 前空調風速開關各段風速 | 正常 | 6. 前空調冷氣作動中央出風口溫度 | 10°C |
