認證編號 CPF52011257041

## 車輛資料 Vehicle Information

## 車輛認證總結報告 Vehicle Inspection Findings

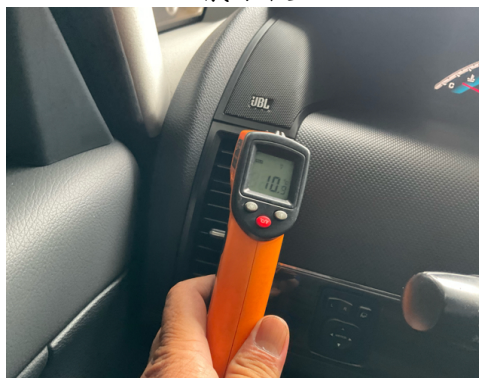
空調溫度

| 1. 檢查室外氣溫 | 34°C | 2. 後空調冷氣作動中央出風口溫度 | 10°C |
| 5. 前空調風速開關各段風速 | 正常 | 6. 前空調冷氣作動中央出風口溫度 | 10°C |
