認證編號 CPF52011257043

## 車輛資料 Vehicle Information

## 車輛認證總結報告 Vehicle Inspection Findings

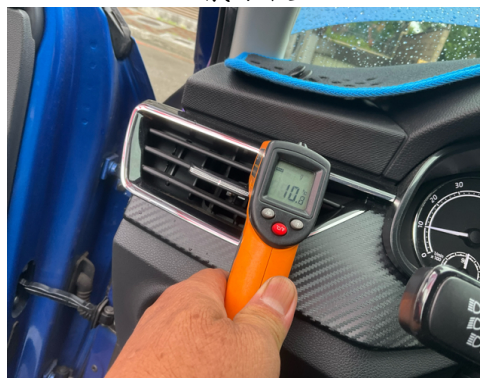
空調溫度

| 5. 前空調風速開關各段風速 | 正常 | 6. 前空調冷氣作動中央出風口溫度 | 10°C |
