# YES 車輛查定報告

## 車輛認證總結報告 Vehicle Inspection Findings

廠牌：HONDA  
排檔型式：手自排  
儀表里程數：82,463

車型：HR-V  
引擎號碼：\*\*\*ZJ46059\*\*  
車身號碼：RKTRU5850LF10\*\*\*\*

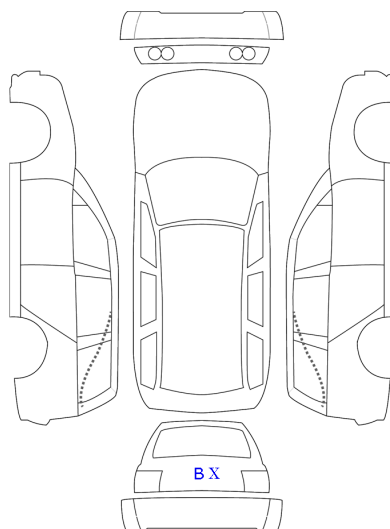
車體外觀圖

右後方有鈑修痕。  
正後方有鈑修痕。

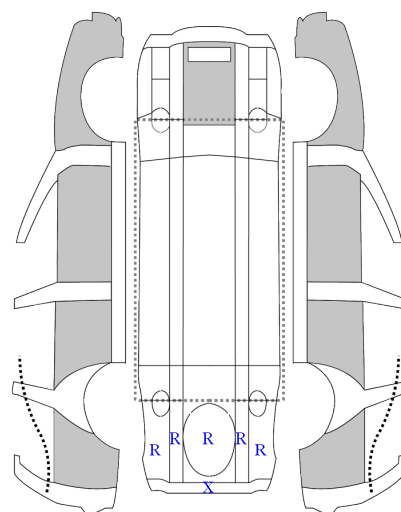
車骨結構圖

無任何異常之痕跡。  
無任何異常之痕跡。  
無任何泡水之痕跡。  
異常
