認證編號 CPF52011257080

## 車輛資料 Vehicle Information

## 車輛認證總結報告 Vehicle Inspection Findings

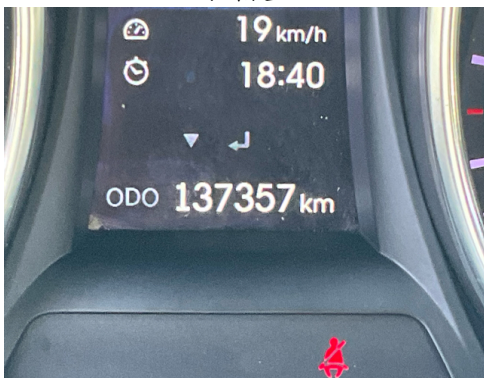
| 現況實車里程 Mileage<br>(僅揭露，不具保證效力) | 137,357 |

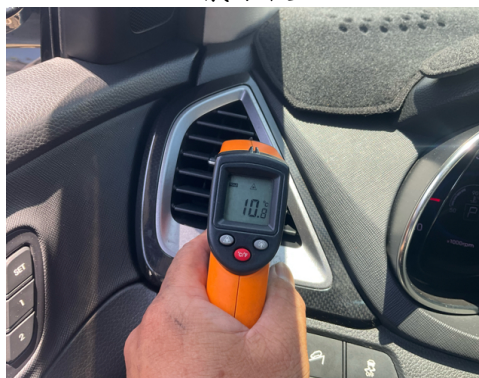
空調溫度

| 5. 前空調風速開關各段風速 | 正常 | 6. 前空調冷氣作動中央出風口溫度 | 10°C |
