認證編號 CPF52011257097

## 車輛資料 Vehicle Information

## 車輛認證總結報告 Vehicle Inspection Findings

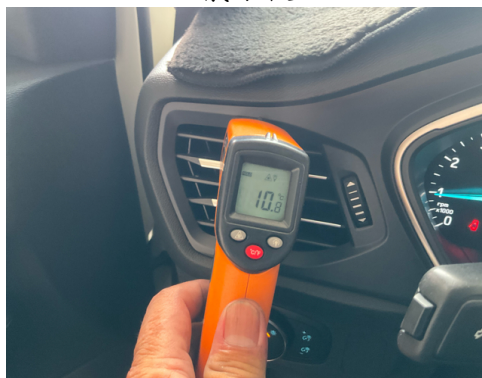
空調溫度

| 5. 前空調風速開關各段風速 | 正常 | 6. 前空調冷氣作動中央出風口溫度 | 10°C |
