認證編號 CPF52011257099

## 車輛資料 Vehicle Information

## 車輛認證總結報告 Vehicle Inspection Findings

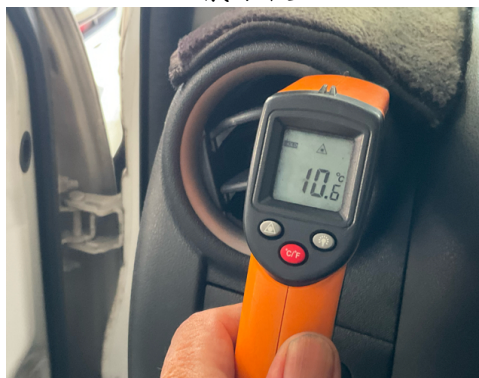
空調溫度

| 5. 前空調風速開關各段風速 | 正常 | 6. 前空調冷氣作動中央出風口溫度 | 10°C |
