認證編號 CPF52011257120

## 車輛資料 Vehicle Information

## 車輛認證總結報告 Vehicle Inspection Findings

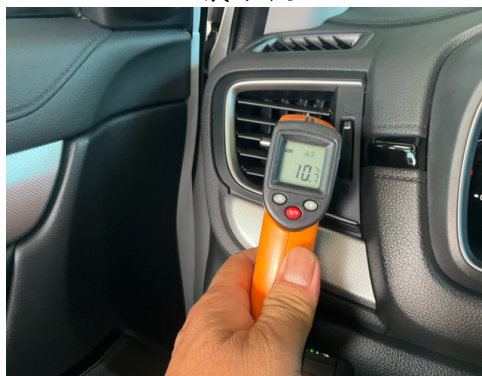
空調溫度

| 5. 前空調風速開關各段風速 | 正常 | 6. 前空調冷氣作動中央出風口溫度 | 10°C |
