認證編號 CPF52011257135

## 車輛資料 Vehicle Information

| 車型 Model | MAZDA5 |

## 車輛認證總結報告 Vehicle Inspection Findings

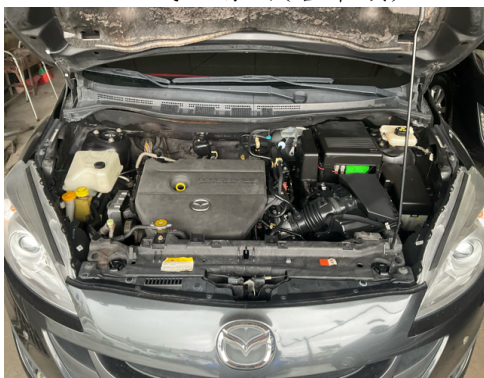
引擎室

| 5. 外觀有無漏油/水跡象 | 異常 | 6. 運轉時有無抖動或異常聲響 | 正常 |
