認證編號 CPF52011257142

## 車輛資料 Vehicle Information

| 車型 Model | TIGUAN |

## 車輛認證總結報告 Vehicle Inspection Findings

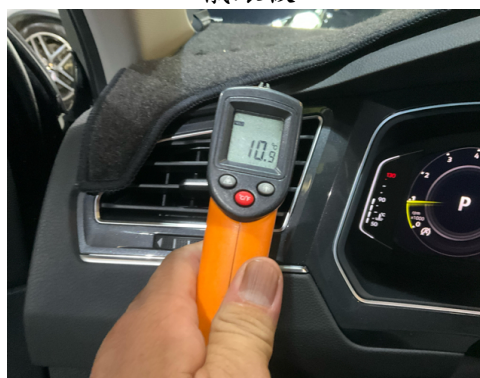
空調溫度

| 5. 前空調風速開關各段風速 | 正常 | 6. 前空調冷氣作動中央出風口溫度 | 10°C |
