認證編號 CPF52011257145

## 車輛資料 Vehicle Information

## 車輛認證總結報告 Vehicle Inspection Findings

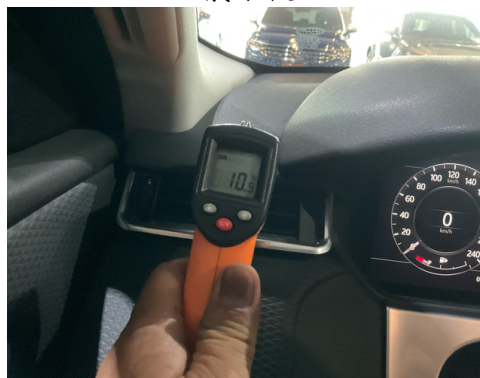
空調溫度

| 5. 前空調風速開關各段風速 | 正常 | 6. 前空調冷氣作動中央出風口溫度 | 10°C |
