認證編號 CPF52011257146

## 車輛資料 Vehicle Information

## 車輛認證總結報告 Vehicle Inspection Findings

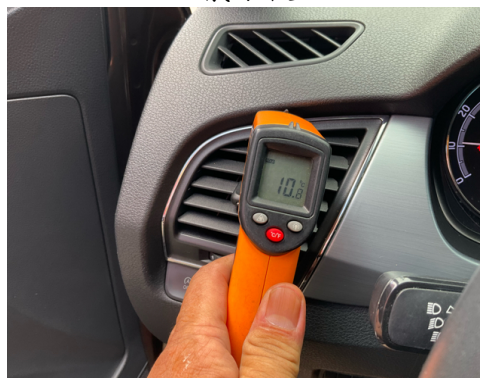
空調溫度

| 5. 前空調風速開關各段風速 | 正常 | 6. 前空調冷氣作動中央出風口溫度 | 10°C |
