# YES 車輛認證書

認證編號 CPF52011258004

| 車型 Model | MINI COUNTRYMAN |

## 車輛認證總結報告 Vehicle Inspection Findings

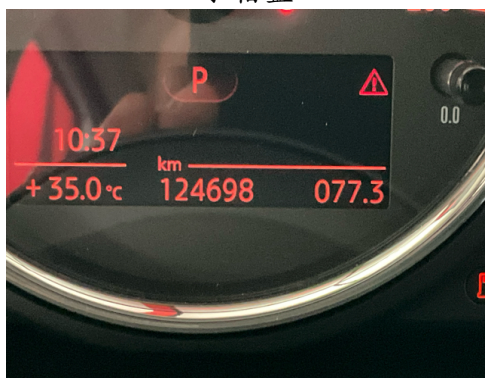
| 現況實車里程 Mileage<br>(僅揭露，不具保證效力) | 124,698 |

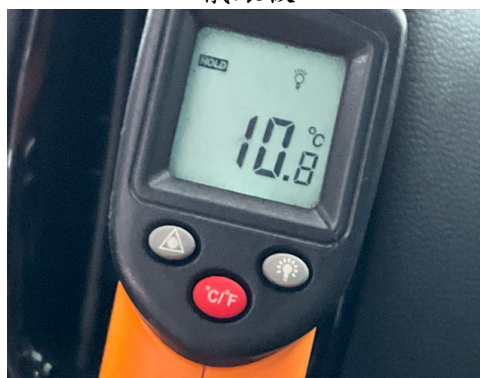
空調溫度

| 1. 檢查室外氣溫 | 31°C | 2. 後空調冷氣作動中央出風口溫度 | 無此項目 |
| 5. 前空調風速開關各段風速 | 正常 | 6. 前空調冷氣作動中央出風口溫度 | 10°C |
