認證編號 CPF52011258006

## 車輛資料 Vehicle Information

## 車輛認證總結報告 Vehicle Inspection Findings

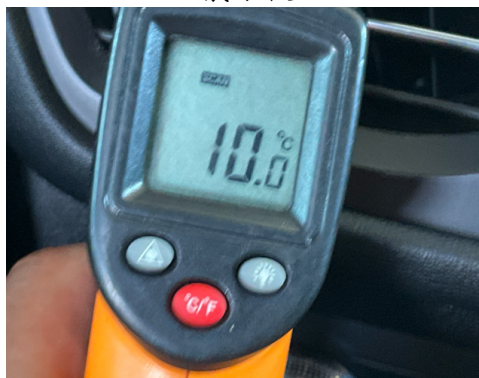
空調溫度

| 5. 前空調風速開關各段風速 | 正常 | 6. 前空調冷氣作動中央出風口溫度 | 10°C |
