認證編號 CPF52011258018

## 車輛資料 Vehicle Information

## 車輛認證總結報告 Vehicle Inspection Findings

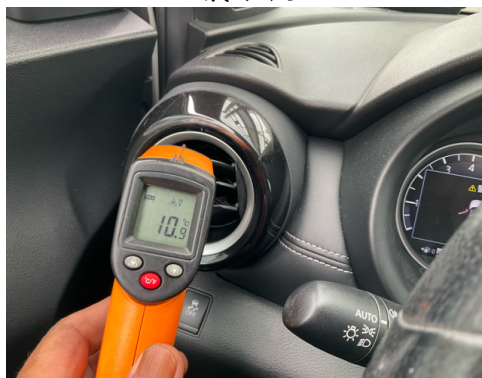
空調溫度

| 5. 前空調風速開關各段風速 | 正常 | 6. 前空調冷氣作動中央出風口溫度 | 10°C |
