認證編號 CPF52011258031

## 車輛資料 Vehicle Information

## 車輛認證總結報告 Vehicle Inspection Findings

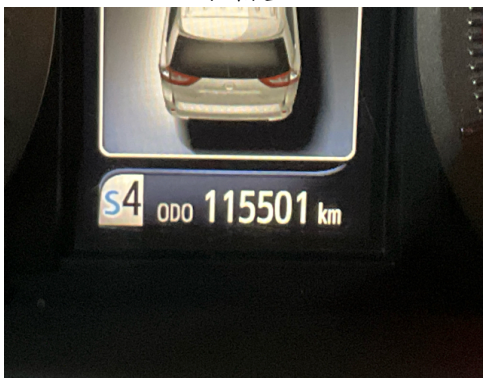
| 現況實車里程 Mileage<br>(僅揭露，不具保證效力) | 115,501 |

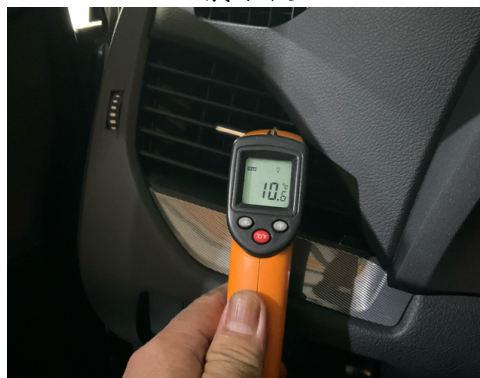
空調溫度

| 1. 檢查室外氣溫 | 31°C | 2. 後空調冷氣作動中央出風口溫度 | 10°C |
| 5. 前空調風速開關各段風速 | 正常 | 6. 前空調冷氣作動中央出風口溫度 | 10°C |
