# YES 車輛認證書

受檢測車輛通過YES認證鑑定標準  
This vehicle has passed the YES Evaluation Standard

認證編號 CPF52011258032

廠牌 Make	VOLVO
車型 Model	V60
年份 Year	2023/01
排氣量 Displacement	1,969
車身號碼 VIN	YV1ZWK8T2P153****
引擎號碼 Engine Number	無引擎號碼
現況實車里程 Mileage (僅揭露, 不具保證效力)	42,524

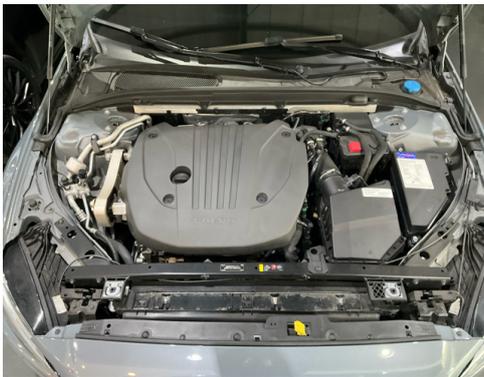
引擎室

1. 運轉時有無冒藍白煙、黑煙	正常	2. 水溫錶(燈)有無異常顯示	正常
3. 警告指示燈有無異常作動	正常	4. 機油油量、油質有無異常	正常
5. 外觀有無漏油/水跡象	正常	6. 運轉時有無抖動或異常聲響	正常
7. 外觀有無修補或龜裂跡象	正常	8. 冷卻風扇作動有無異常	正常
9. 加速有無不順暢或無法加速	正常	10. 高速運轉有無異常聲響	正常
11. 冷卻水有無添加防鏽劑	正常

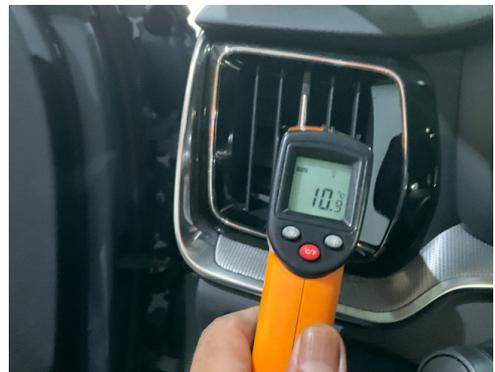
空調溫度

1. 檢查室外氣溫	33°C	2. 後空調冷氣作動中央出風口溫度	無此項目
3. 冷凝器散熱風扇有無運轉異常	正常	4. 前空調冷氣A/C開關燈號	正常
5. 前空調風速開關各段風速	正常	6. 前空調冷氣作動中央出風口溫度	10°C
7. 後空調冷氣A/C開關燈號	無此項目	8. 後空調風速開關各段風速	無此項目
