# 車輛查定報告

查定編號 CPF52011258046

| 廠牌 Make | TOYOTA |
| 車型 Model | ALTIS |

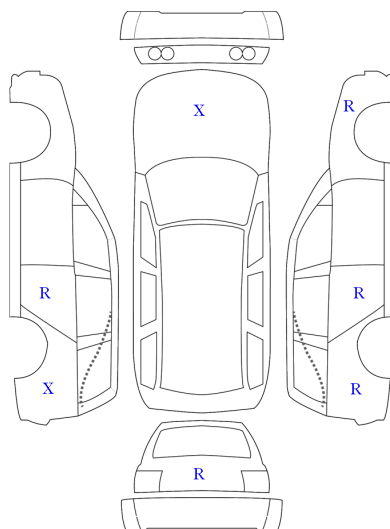
車體外觀圖

右側有鈑修痕。  
右前方有鈑修痕。  
右後方有鈑修痕。  
左側有鈑修痕。  
左後方有鈑修痕。  
正前方有鈑修痕。  
正後方有鈑修痕。

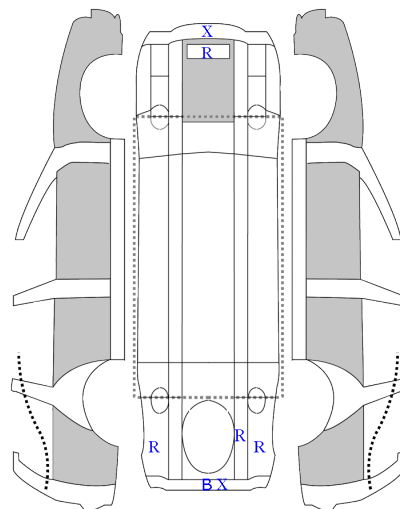
車骨結構圖

無任何異常之痕跡。

無任何泡水之痕跡。

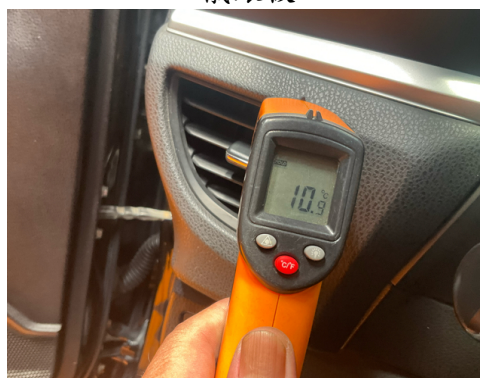
空調溫度

| 5. 前空調風速開關各段風速 | 正常 | 6. 前空調冷氣作動中央出風口溫度 | 10°C |
