## 車輛認證總結報告 Vehicle Inspection Findings

廠牌：FORD  
排檔型式：手自排  
儀表里程數：21,522

車型：FOCUS  
引擎號碼：\*\*\*6192\*\*  
車身號碼：RHAATZREXR200\*\*\*\*

認證編號：CPE52011258059

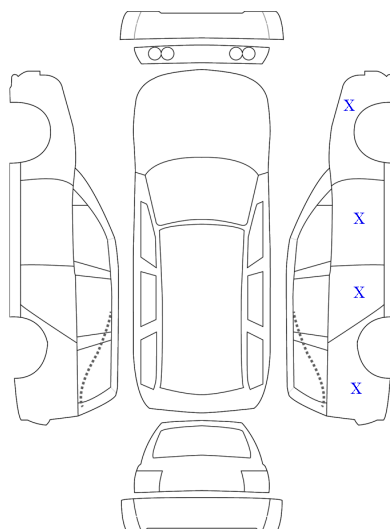
車體外觀圖

右側有鈑修痕。  
右前方有鈑修痕。  
右後方有鈑修痕。

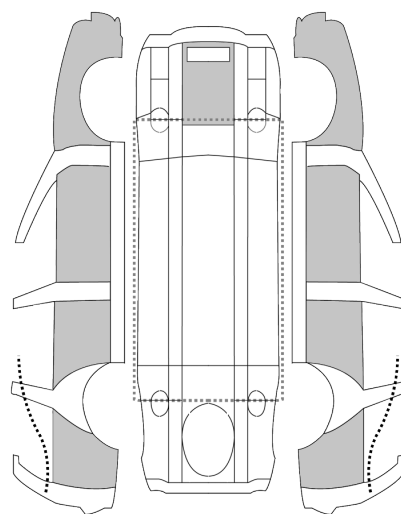
車骨結構圖

無任何異常之痕跡。  
無任何異常之痕跡。  
無任何泡水之痕跡。  
異常
