認證編號 CPF52011258070

## 車輛資料 Vehicle Information

## 車輛認證總結報告 Vehicle Inspection Findings

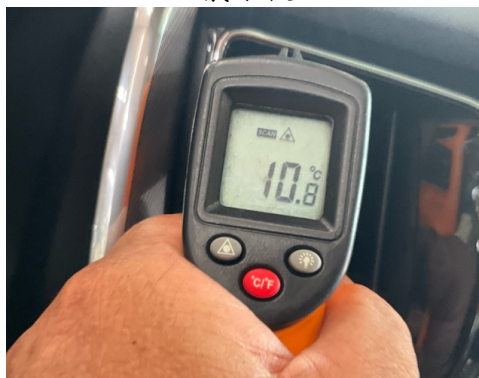
空調溫度

| 5. 前空調風速開關各段風速 | 正常 | 6. 前空調冷氣作動中央出風口溫度 | 10°C |
