認證編號 CPF52011258081

## 車輛資料 Vehicle Information

## 車輛認證總結報告 Vehicle Inspection Findings

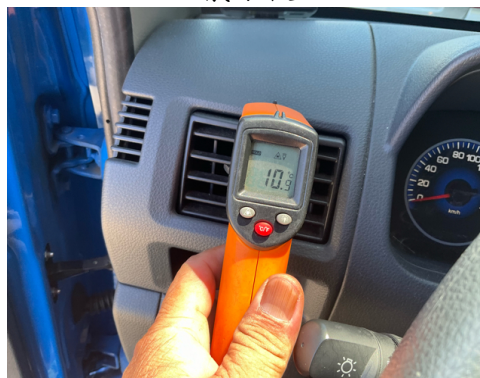
空調溫度

| 5. 前空調風速開關各段風速 | 正常 | 6. 前空調冷氣作動中央出風口溫度 | 10°C |
