認證編號 CPF52011258087

## 車輛資料 Vehicle Information

## 車輛認證總結報告 Vehicle Inspection Findings

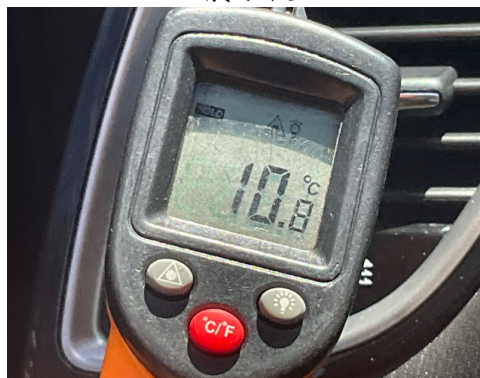
空調溫度

| 5. 前空調風速開關各段風速 | 正常 | 6. 前空調冷氣作動中央出風口溫度 | 10°C |
