認證編號 CPF52011258099

## 車輛資料 Vehicle Information

## 車輛認證總結報告 Vehicle Inspection Findings

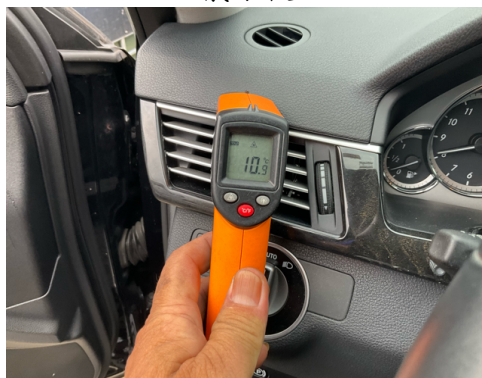
空調溫度

| 5. 前空調風速開關各段風速 | 正常 | 6. 前空調冷氣作動中央出風口溫度 | 10°C |
