認證編號 CPF52011258104

## 車輛資料 Vehicle Information

## 車輛認證總結報告 Vehicle Inspection Findings

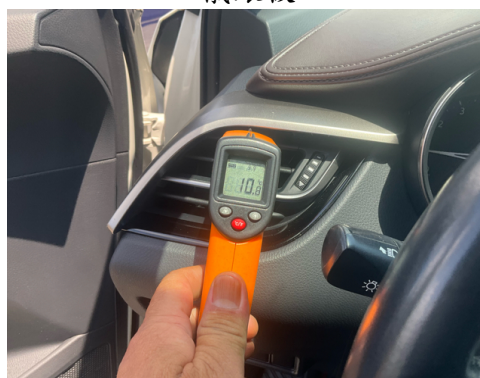
空調溫度

| 5. 前空調風速開關各段風速 | 正常 | 6. 前空調冷氣作動中央出風口溫度 | 10°C |
