## 車輛認證總結報告 Vehicle Inspection Findings

認證編號 CPF52011258110

### 車輛資料 Vehicle Information

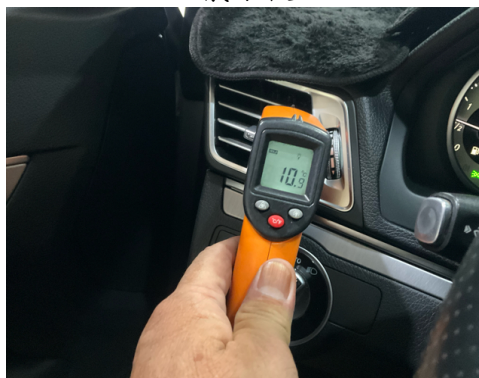
空調溫度

| 5. 前空調風速開關各段風速 | 正常 | 6. 前空調冷氣作動中央出風口溫度 | 10°C |
