認證編號 CPF52011258117

## 車輛資料 Vehicle Information

| 廠牌 Make | BMW |

## 車輛認證總結報告 Vehicle Inspection Findings

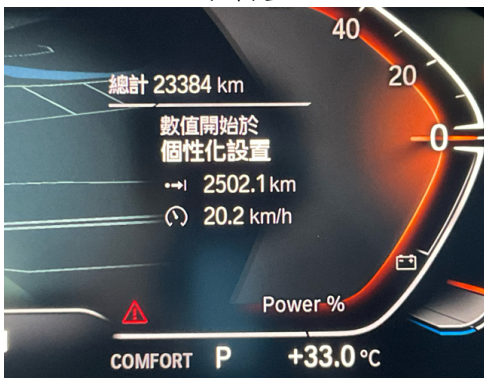
| 現況實車里程 Mileage<br>(僅揭露，不具保證效力) | 23,384 |

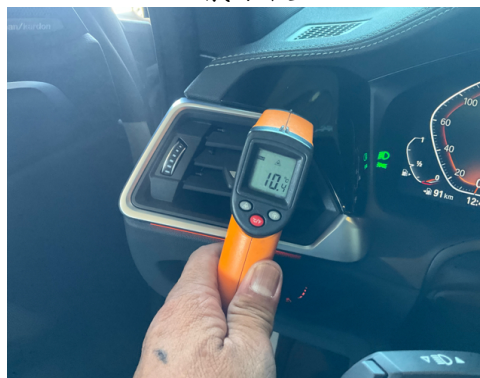
空調溫度

| 5. 前空調風速開關各段風速 | 正常 | 6. 前空調冷氣作動中央出風口溫度 | 10°C |
