認證編號 CPF52011258135

## 車輛資料 Vehicle Information

## 車輛認證總結報告 Vehicle Inspection Findings

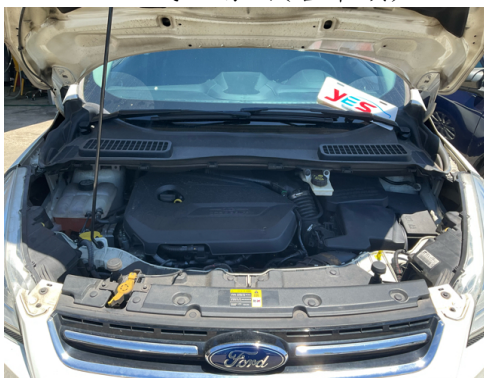
引擎室

| 5. 外觀有無漏油/水跡象 | 異常 | 6. 運轉時有無抖動或異常聲響 | 正常 |

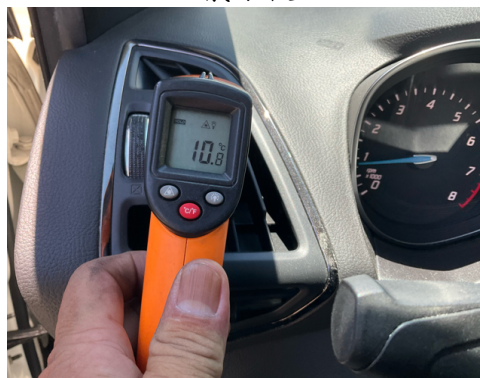
空調溫度

| 5. 前空調風速開關各段風速 | 正常 | 6. 前空調冷氣作動中央出風口溫度 | 10°C |
