認證編號 CPF52011258137

## 車輛資料 Vehicle Information

## 車輛認證總結報告 Vehicle Inspection Findings

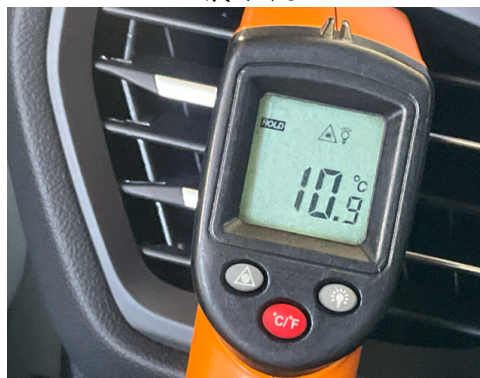
空調溫度

| 5. 前空調風速開關各段風速 | 正常 | 6. 前空調冷氣作動中央出風口溫度 | 10°C |
