認證編號 CPF52011258139

## 車輛資料 Vehicle Information

## 車輛認證總結報告 Vehicle Inspection Findings

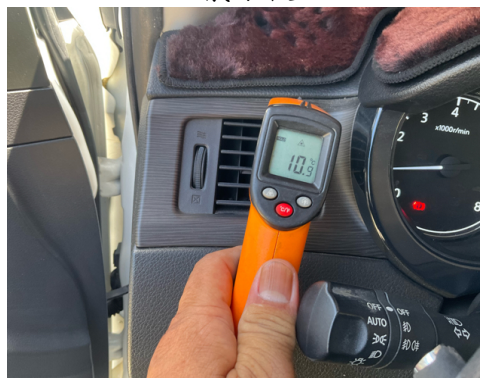
空調溫度

| 5. 前空調風速開關各段風速 | 正常 | 6. 前空調冷氣作動中央出風口溫度 | 10°C |
