認證編號 CPF52011258141

## 車輛資料 Vehicle Information

## 車輛認證總結報告 Vehicle Inspection Findings

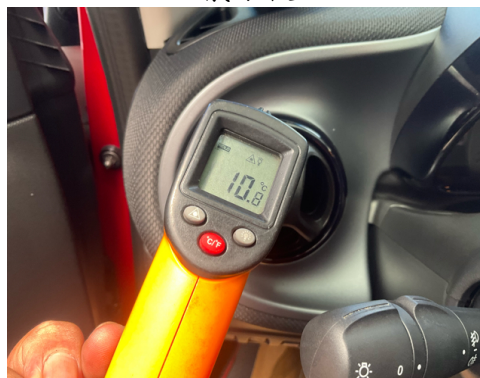
空調溫度

| 5. 前空調風速開關各段風速 | 正常 | 6. 前空調冷氣作動中央出風口溫度 | 10°C |
