認證編號 CPF52011258150

## 車輛資料 Vehicle Information

## 車輛認證總結報告 Vehicle Inspection Findings

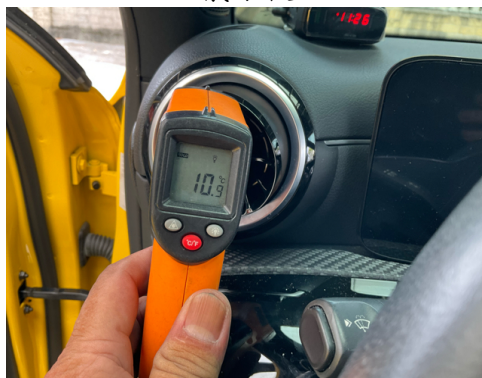
空調溫度

| 5. 前空調風速開關各段風速 | 正常 | 6. 前空調冷氣作動中央出風口溫度 | 10°C |
