認證編號 CPF52011258154

## 車輛資料 Vehicle Information

## 車輛認證總結報告 Vehicle Inspection Findings

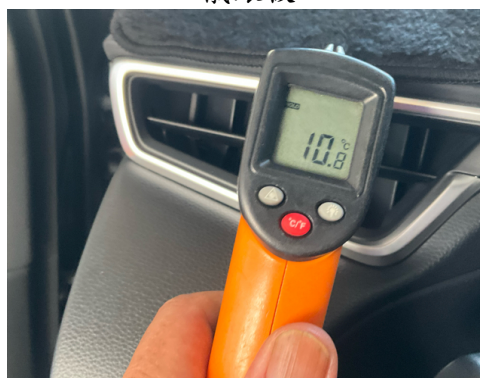
空調溫度

| 5. 前空調風速開關各段風速 | 正常 | 6. 前空調冷氣作動中央出風口溫度 | 10°C |
