認證編號 CPF52011258161

## 車輛資料 Vehicle Information

## 車輛認證總結報告 Vehicle Inspection Findings

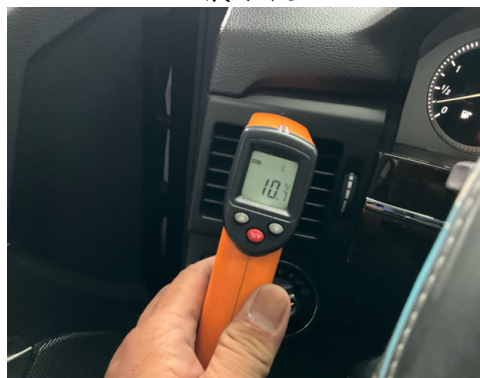
空調溫度

| 5. 前空調風速開關各段風速 | 正常 | 6. 前空調冷氣作動中央出風口溫度 | 10℃ |
