# YES 車輛認證書

認證編號 CPF52011258168

| 廠牌 Make | NISSAN |
| 車型 Model | SUPER SENTRA |

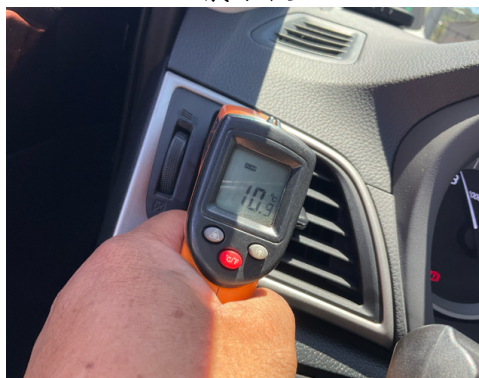
空調溫度

| 5. 前空調風速開關各段風速 | 正常 | 6. 前空調冷氣作動中央出風口溫度 | 10°C |
