認證編號 CPF52011258173

## 車輛資料 Vehicle Information

| 廠牌 Make | FORD |
| 車型 Model | RANGER |

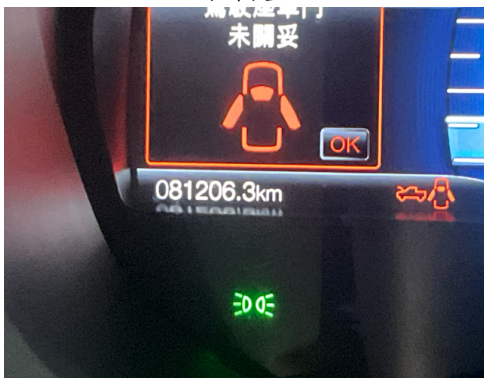
| 現況實車里程 Mileage<br>(僅揭露，不具保證效力) | 81,206 |

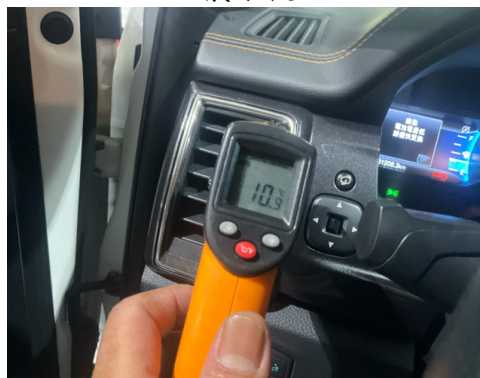
空調溫度

| 5. 前空調風速開關各段風速 | 正常 | 6. 前空調冷氣作動中央出風口溫度 | 10°C |
