認證編號 CPF52011259003

## 車輛資料 Vehicle Information

## 車輛認證總結報告 Vehicle Inspection Findings

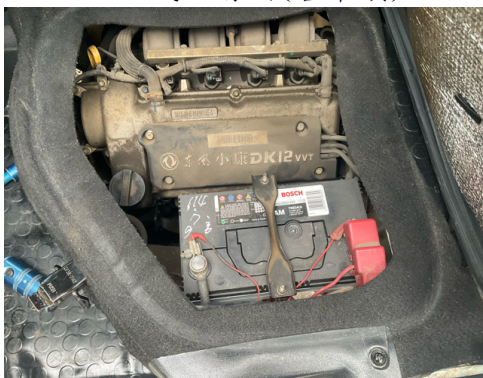
引擎室

| 5. 外觀有無漏油/水跡象 | 異常 | 6. 運轉時有無抖動或異常聲響 | 正常 |

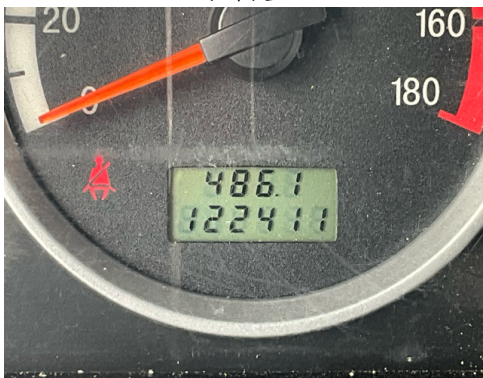
| 現況實車里程 Mileage<br>(僅揭露，不具保證效力) | 122,411 |

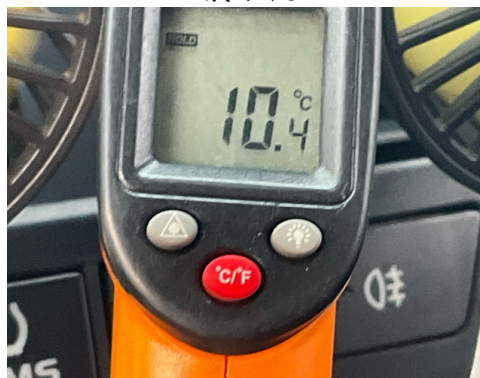
空調溫度

| 1. 檢查室外氣溫 | 35°C | 2. 後空調冷氣作動中央出風口溫度 | 無此項目 |
| 5. 前空調風速開關各段風速 | 正常 | 6. 前空調冷氣作動中央出風口溫度 | 10°C |
